POLICROMIA MARMOREA NEI RIVESTIMENTI PAVIMENTALI E PARIETALI DELLA VILLA ADRIANA DI TIVOLI: NUOVE SCOPERTE E VERIFICHE

MARMOREAL POLYCHROMY IN THE FLOOR AND WALL COVERINGS OF HADRIAN'S VILLA: NEW DISCOVERIES AND TESTING

**Giuseppina Enrica Cinque
Elisabetta Lazzeri**

Facoltà di ingegneria, Università degli Studi di Roma, Tor Vergata

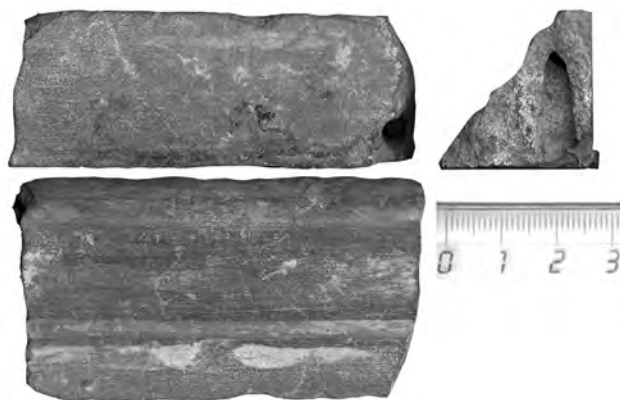
Fig. 16. Viste di un frammento della cornice modanata in marmo rosso antico con la presenza, nella base, di un foro per grappa metallica.

Tra gli spezzoni di cornici ne sono stati rinvenuti molti in marmo rosso antico con l'altezza e la base inferiore di dimensione pari a circa 2.8cm e quella superiore pari a 7mm; condizione, questa che, nel soddisfare la variazione dello spessore degli strati di intonaco osservabili tra la zoccolatura e le pareti, ha indotto a considerarli quali parti di un marcapiano posizionato sulla base superiore della zoccolatura; altresì uno dei frammenti pertinenti una semplice cornice di marmo bianco, nel mostrare nella base superiore una sbavatura di colore rosso, passato a pennello, è stata riconosciuta quale chiusura della decorazione parietale marmorea, oltre la quale iniziava la decorazione pittorica (Fig. 16) (cfr. Fig. 10b).

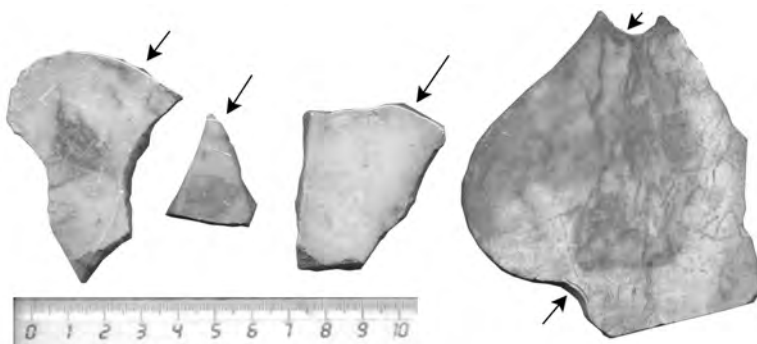
Fig. 20. Esempi di *crustae* con tracce di segni preparatori al taglio sulla superficie a vista

Con particolare riferimento agli strumenti di lavorazione, sulla superficie a vista di alcune lastrine si notano le tracce delle incisioni preparatorie al taglio perimetrale lasciate da stili metallici (subbie a punta sottile), talora punte di *circinus* nei casi di archi di circonferenza, mentre, sempre sulla superficie a vista, altre *crustae* presentano segni decorativi delineati con una sgorbia o un ugnetto, a seconda della profondità e della sezione necessaria per il tipo di ornamento progettato (Fig. 20) (cfr Fig. 19).

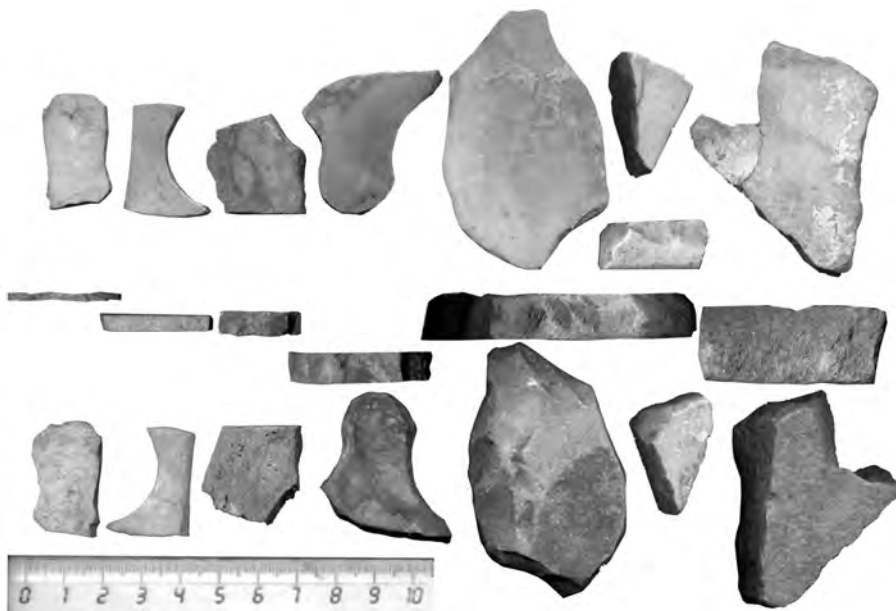
Fig. 21. Esempi di *crustae* con differenti spessori, viste frontalmente, di profilo e posteriormente.

laddove frequentemente appaiono i residui della malta di allettamento; invero, sempre sulle superfici posteriori delle lastrine di maggiore spessore di sovente si notano le tracce dell'uso di una martellina o quelle di una subbia a punta grossa (in particolare sono più evidenti nei pochi elementi che hanno la superficie posteriore a forma troncopiramidale, rozzamente sbazzata, a raggiungere uno spessore di circa 2.5cm), anche se, nella maggior parte dei casi, la determinazione tra la superficie a vista e quella posteriore è definibile solo attraverso la presenza dei residui della malta di allettamento, in mancanza della quale si rende necessario ricorrere all'analisi tattile mediante cui è possibile definire se la lavorazione è stata interrotta dopo l'arrotatura (abrasione con uso di arenaria, assai frequente nelle superfici posteriori), o dopo la levigatura (abrasione con pomici) o, addirittura, come riscontrato in alcuni casi particolarmente conservati, dopo la lucidatura (abrasione con limatura di piombo) della superficie anteriore (Fig. 21).

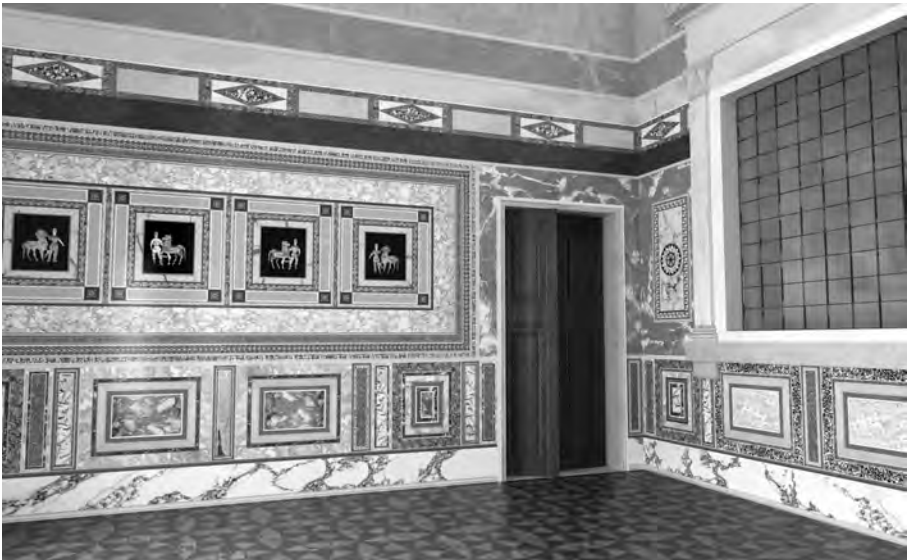
Fig. 35. Ricostruzione virtuale dell'ambiente TE7.
